試掘調査の結果について（概要）

府中城跡試掘調査報告

所在地：越前市府中一丁目13番7号

調査担当：越前市教育委員会 文化課 野澤 雅人

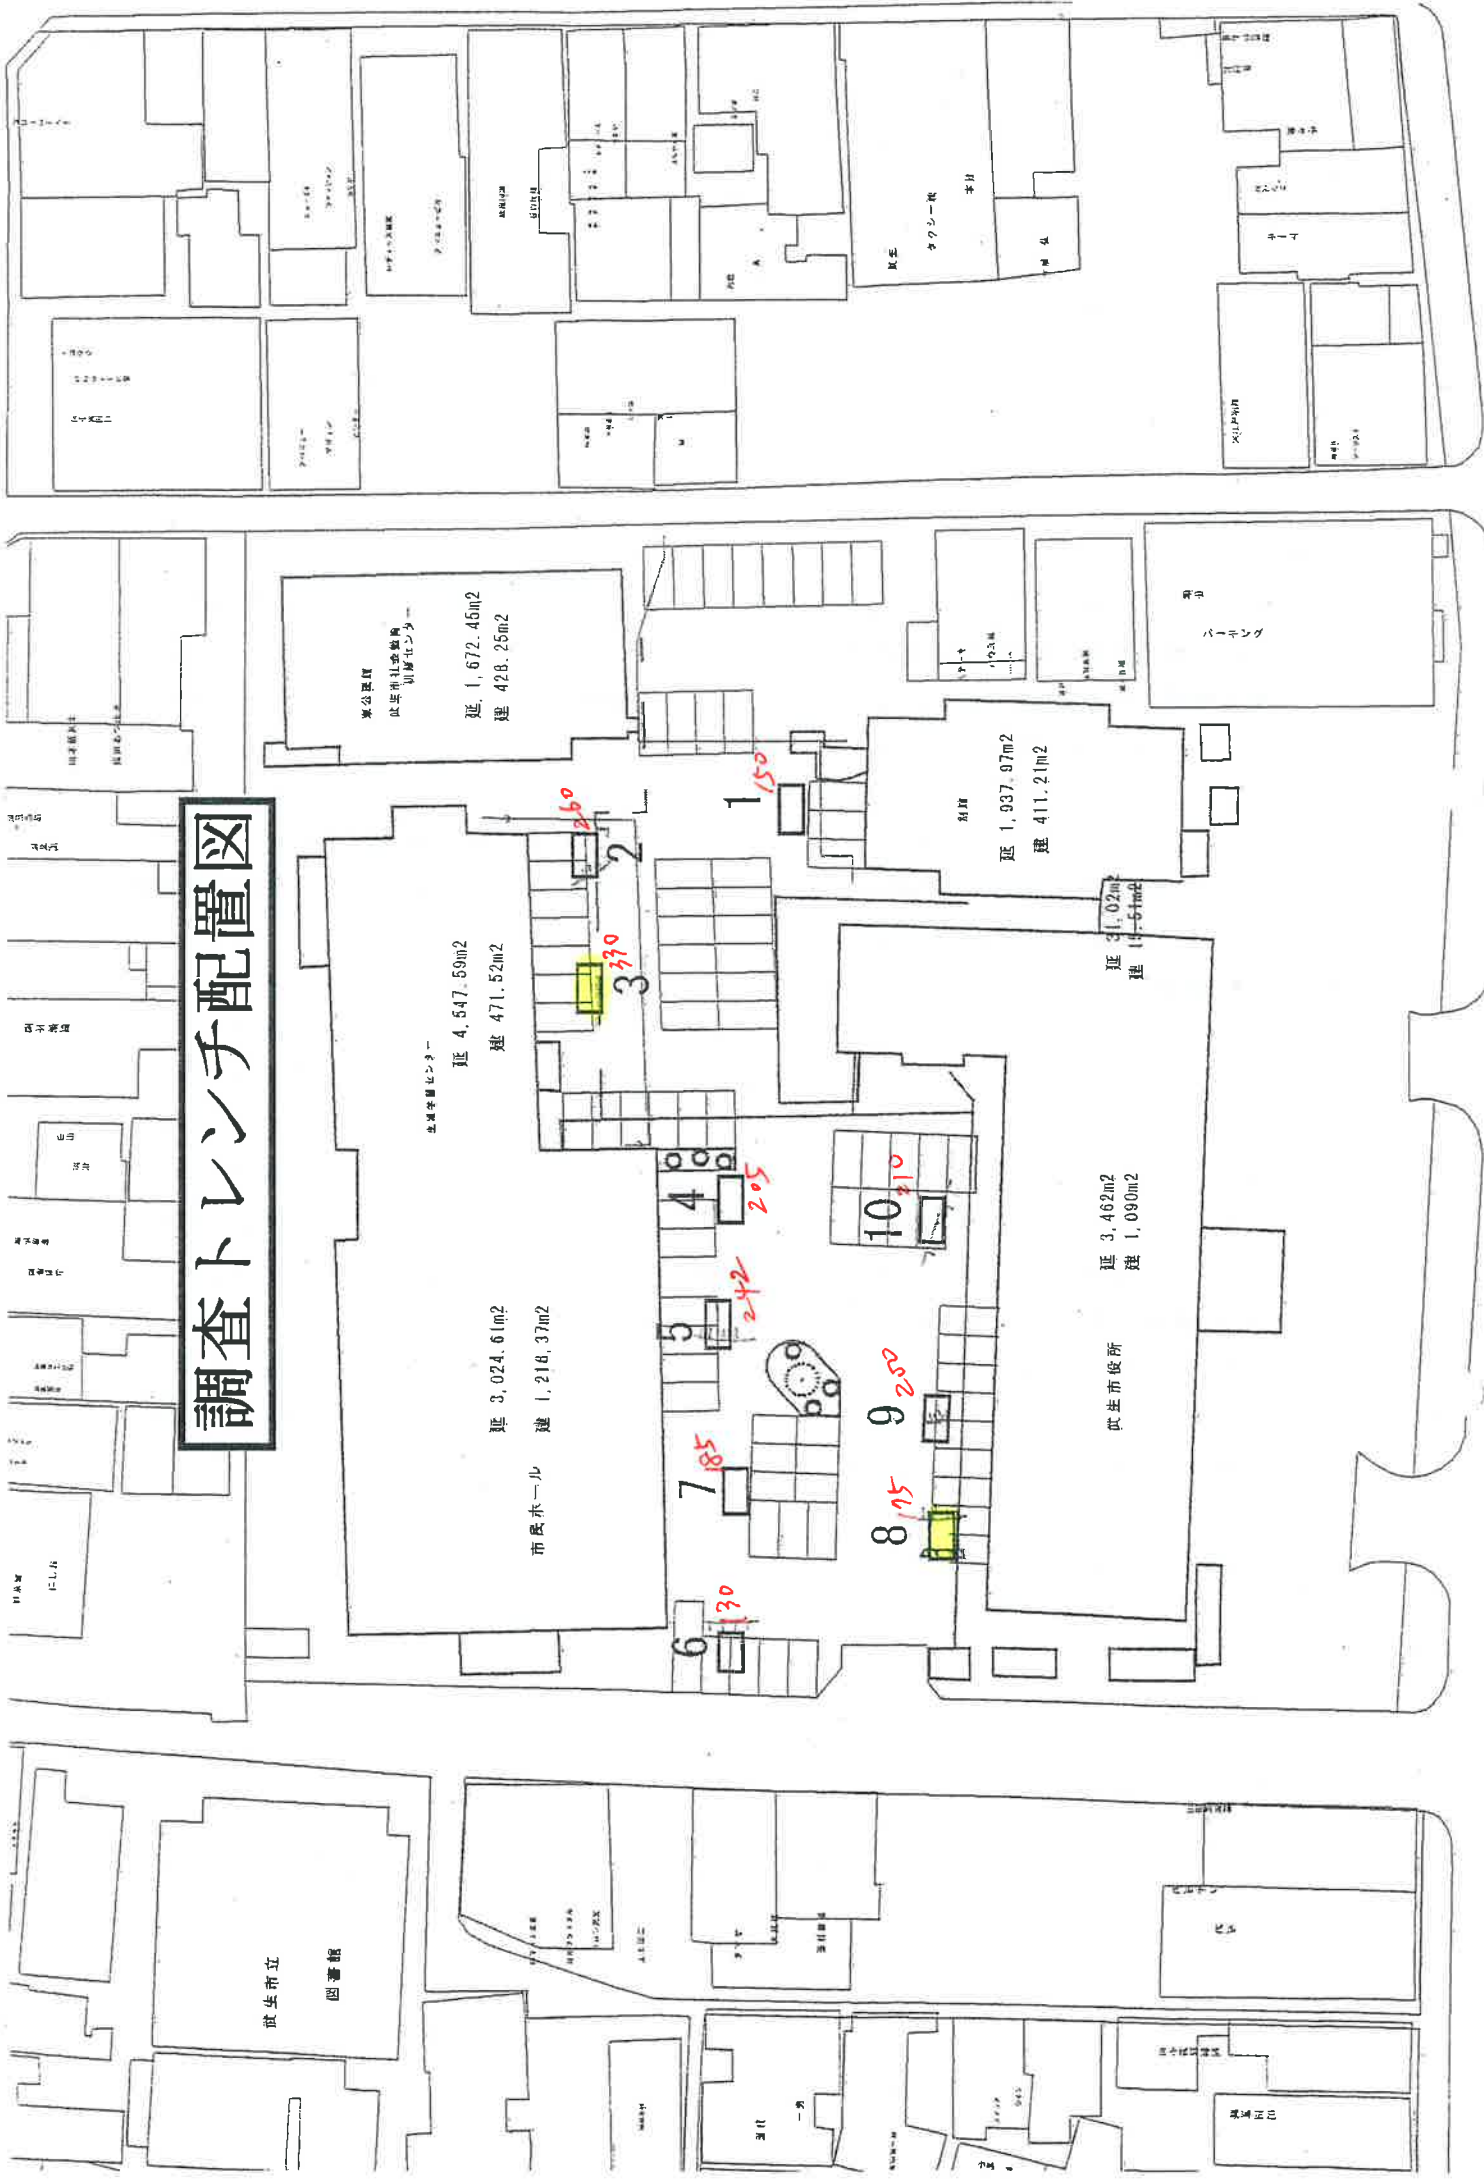
調査トレンチ配置図

調査は届出範囲内に10m～15m間隔で約2m×4.25mの箱堀を行う方法で実施した。箱堀を行った箇所は10箇所である。以下、各地点の状況を簡単にまとめる。
